RELATÓRIO DE ENSAIOS

ENSAIOS DE DESEMPENHO DE SISTEMAS DE VEDAÇÕES VERTICAIS INTERNAS E EXTERNAS

BRICKA SISTEMAS CONSTRUTIVOS

2 REFERÊNCIA: EDIFÍCIO VISION MK.

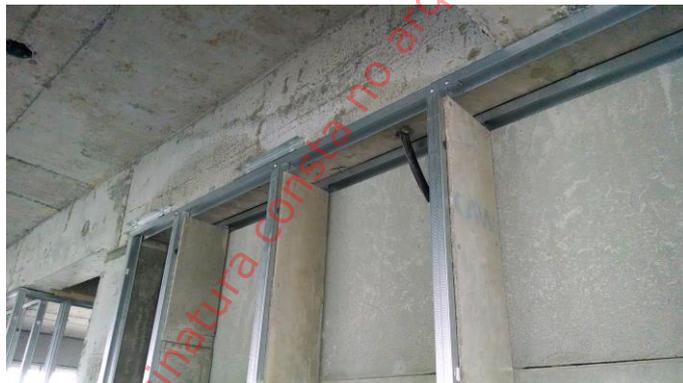
Foto 2: Detalhe do reforço utilizado no sistema de vedação vertical interno avaliado.

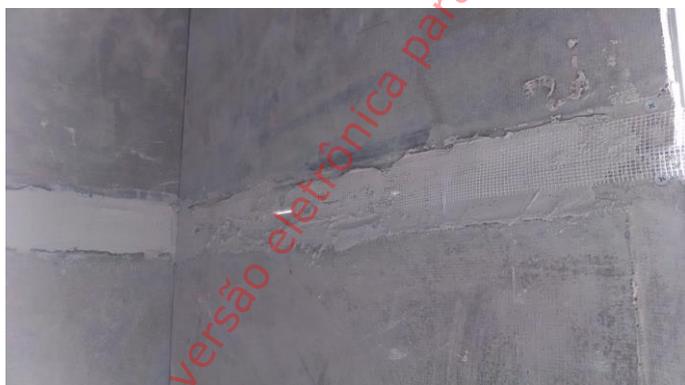
Foto 5: Detalhe da junção entre placas cimentícias, utilizando sistema "rejunte / tela / rejunte".

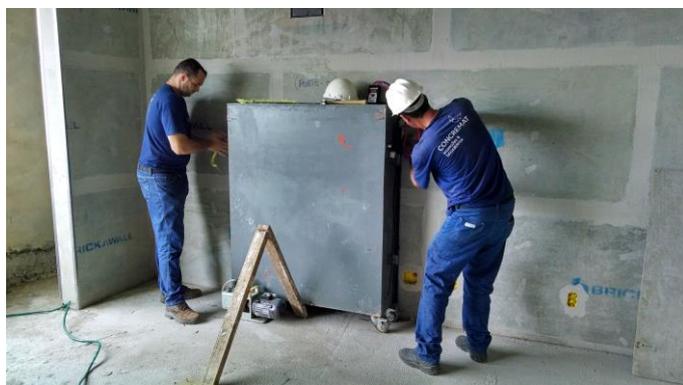
Foto 6: Início de ensaio de estanqueidade em sistema de vedação vertical interno.

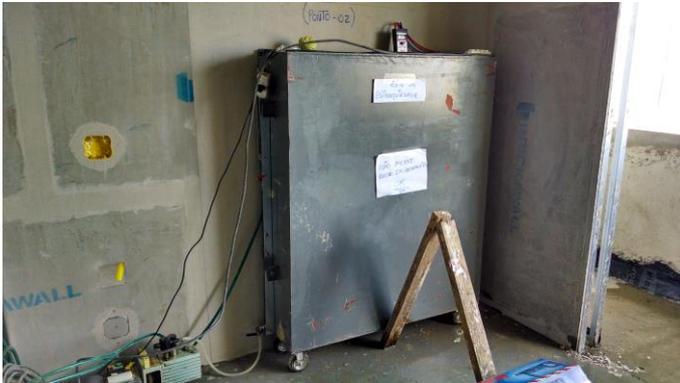
Foto 7: Sistema de vedação vertical externo durante ensaio de estanqueidade. Podemos observar, neste caso, a aplicação de massa nivelante Brickwall.

Foi feito, primeiramente, ensaio de estanqueidade à água e exposição ao calor e choque térmico, em um corpo de prova com a utilização de placas cimentícias, rejunte entre elas, com sistema rejunte / tela / rejunte (amostra 589.001/2013), somado à aplicação de massa nivelante. O sistema nesta configuração, de vedação vertical externo, foi classificado como de Nível de Desempenho Superior, sem ocorrências de infiltrações e deformação abaixo do especificado.

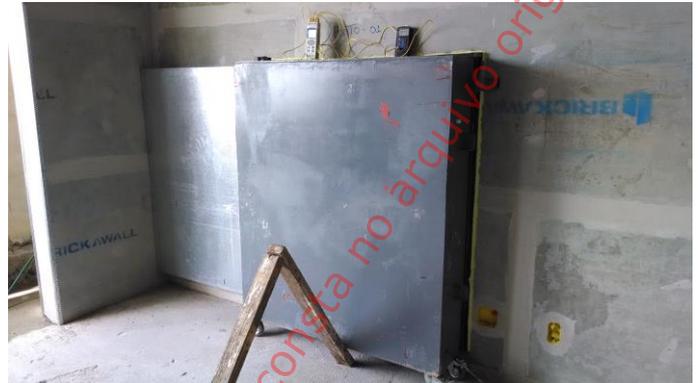
Foto 8: Realização de ensaio de exposição ao calor e choque térmico.

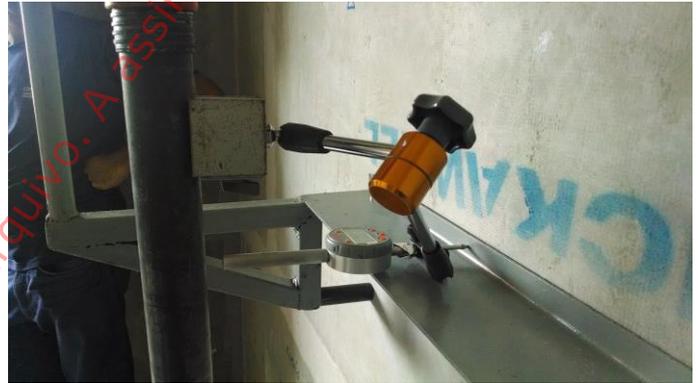
Foto 10: Relógio comparador utilizado para medir o deslocamento observado no ensaio de resistência às solicitações de peças suspensas.

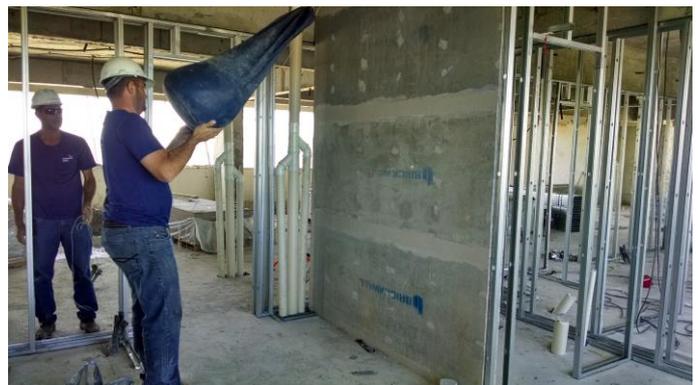
Foto 12: Realização de ensaio de verificação da resistência a impactos de corpo mole.

No ensaio de resistência a impacto de corpo mole, tanto a amostra 589.004/2013 (sistema de vedação vertical interna) quanto a amostra 589.005/2013 (sistema de vedação vertical externa) foram classificadas como de Nível de Desempenho Superior, devido ao não aparecimento de ocorrências.
