RELATÓRIO DE ENSAIOS

ENSAIO DE RESISTÊNCIA AO FOGO

BRICKA SISTEMAS CONSTRUTIVOS

RELATÓRIO DE ENSAIO ENSAIO DE RESISTÊNCIA AO FOGO

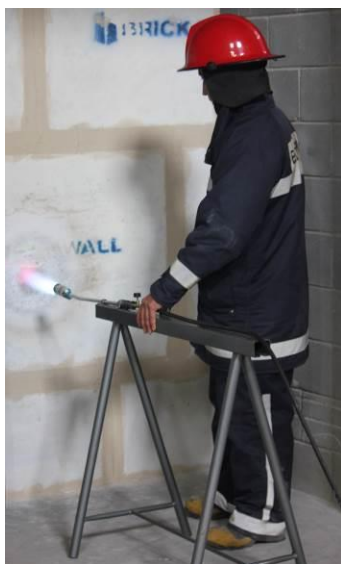
Foto 1: Maçarico abastecido com gas GLP.

1ª Etapa: O Maçarico é posicionado em frente à placa a ser testada;

3ª Etapa: Ligar o Maçarico, e manter a chama na placa por, no mínimo, 3 horas;

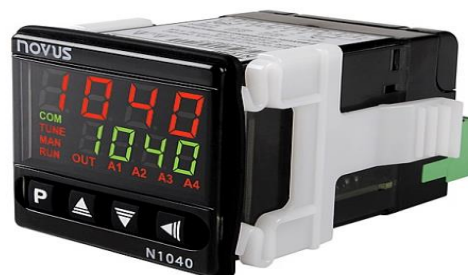
Foto 2: Controlador de Temperatura NOVUS N1040-PR-F.

4ª Etapa: Verificar as temperaturas no local de aplicação da chama e em sua parte posterior, durante o ensaio.

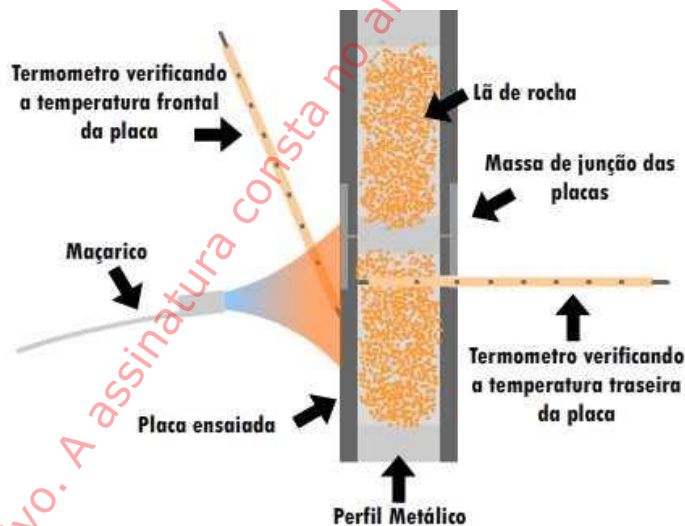
Figura 1: Esquema de montagem da amostra 211.001/2014, composta por placas cimentícias Brickawall com lã de rocha.

Parede composta por placas cimentícias BRICKAWALL PLUS dos dois lados, sendo uma placa em cada um dos lados e parte interna composta por perfis metálicos e lã de rocha.

Amostra 211.001/2014	
Placa Cimentícia BRICKAWALL PLUS	
Início do ensaio:	09:35
Fim do ensaio:	14:35
Tempo de ensaio:	05:00
Temperatura chama :	795°C a 825°C
Temperatura posterior :	527°C
Δ_t :	353°C

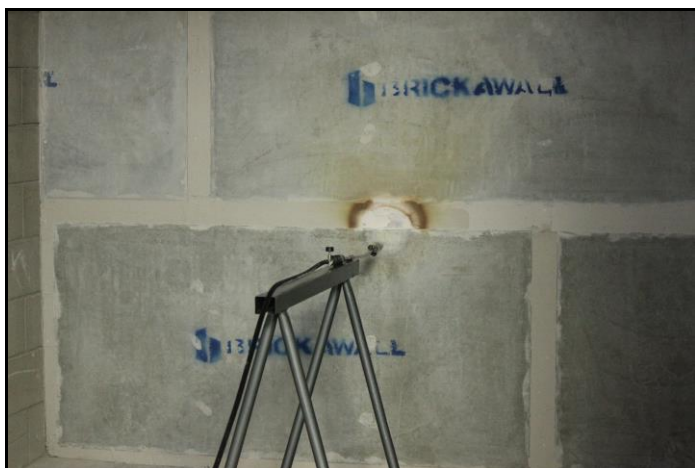
Foto 4: Montagem de lança-chamas para realização do ensaio.

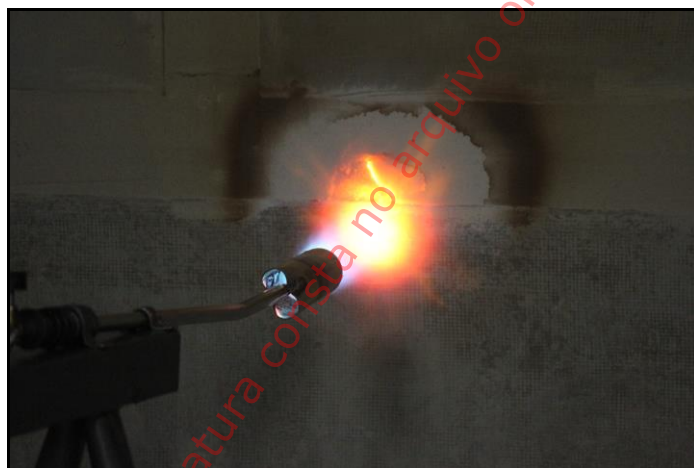
Foto 5: Início da chama sobre a amostra 211.001/2014.

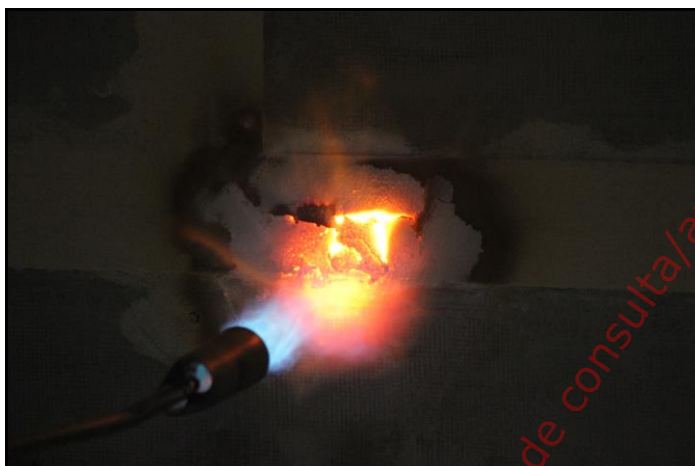
Foto 6: Ensaio sendo realizado na amostra 211.001/2014. Os pontos incandescentes são decorrentes de derretimento da fibra de vidro utilizada no rejunte entre as placas.

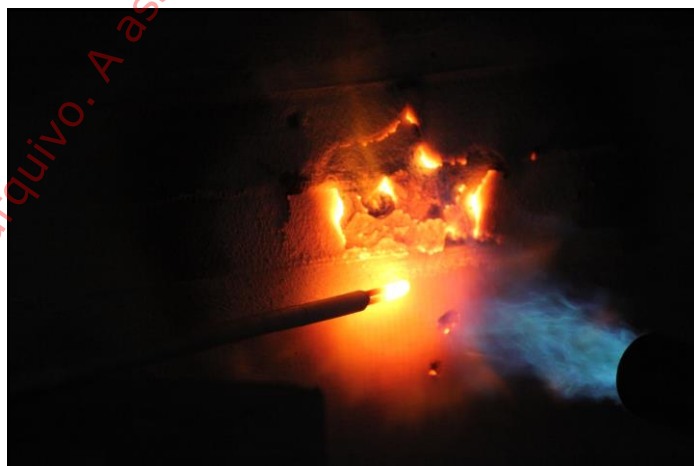
Foto 7: Ensaio sendo realizado na amostra 211.002/2014. Os pontos incandescentes são decorrentes de derretimento da fibra de vidro utilizada no rejunte entre as placas.

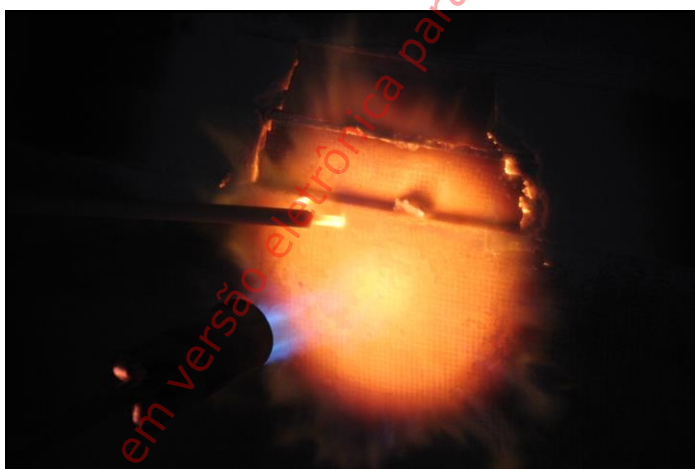
Foto 8: Ensaio sendo realizado na amostra 211.001/2014. Observamos o total derretimento do rejunte entre as placas.

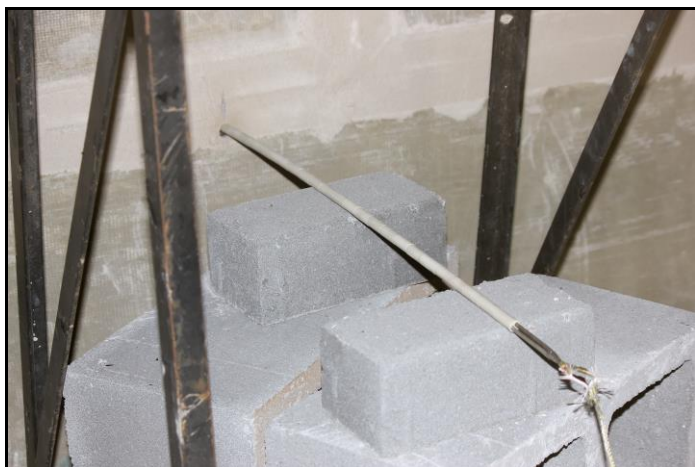
Foto 10: Inserção de termômetro para medir temperatura na parte posterior da placa na qual a chama incide.

2ª Etapa: É feito um furo no lado oposto ao que é aplicada a chama, para poder ser feita a verificação da temperatura da placa, na parte posterior à aplicação da chama;

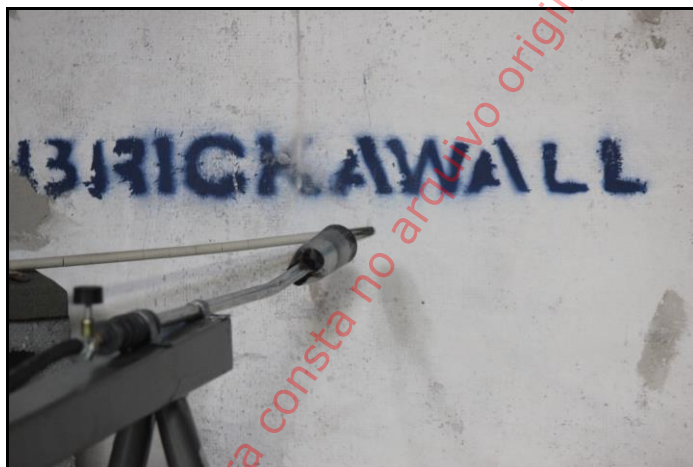
Foto 11: Colocação de lança-chamas para realização do ensaio na amostra 211.003/2014.

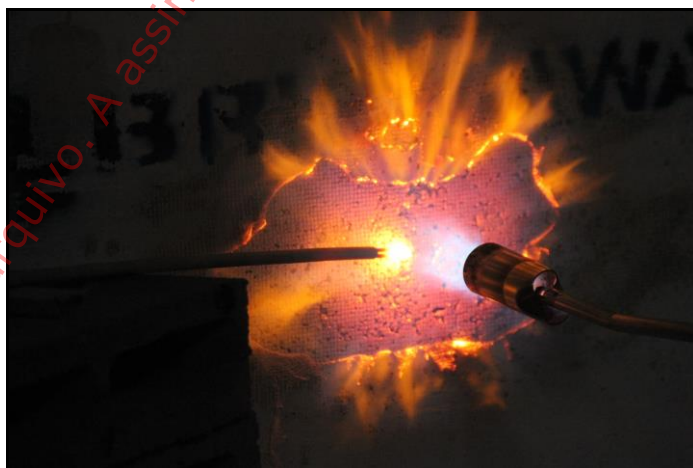
Foto 13: Realização de ensaio na amostra 211.004/2014. Observamos derretimento de camada de fibra de vidro. Entretanto, não foram observados danos nas demais camadas.

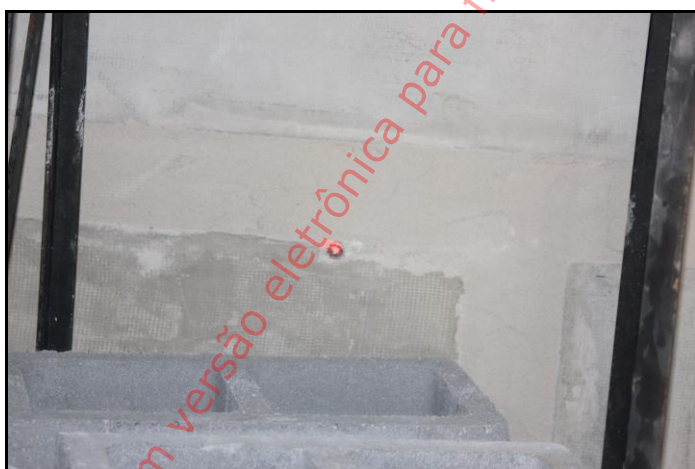
Foto 14: Incandescência observada em furo feito na placa posterior à placa na qual a chama incide. A placa na qual a chama incide fica incandescente.

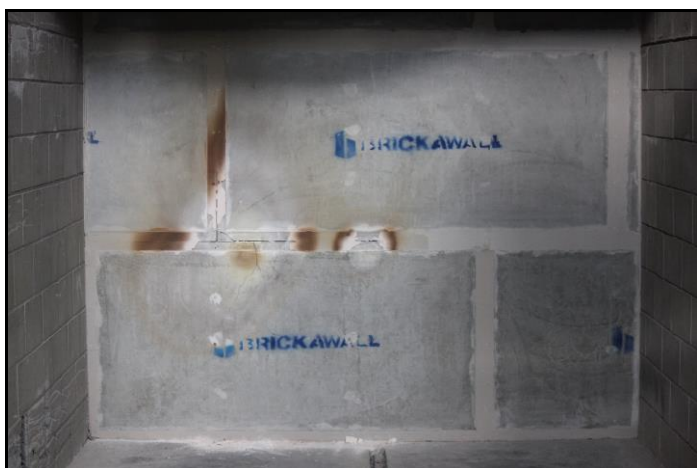
Foto 15: Parede da amostra 211.001/2014, com locais onde incidiu a chama.

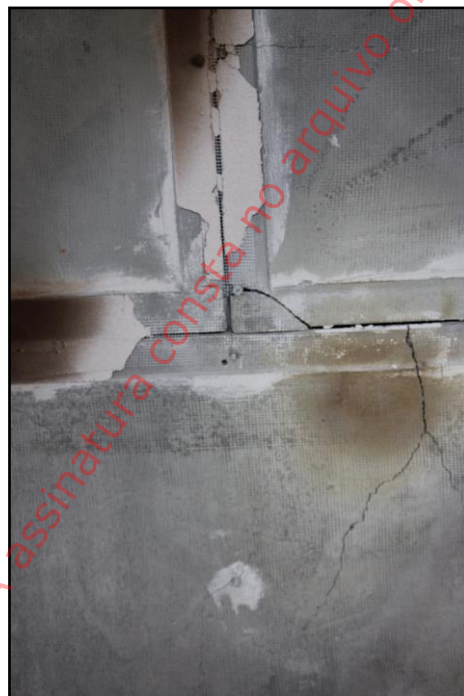
Foto 16: Detalhe de onde incidiu a chama, na amostra 211.001/2014. Podemos verificar rachaduras, decorrentes de retração por choque térmico, após a realização do ensaio.

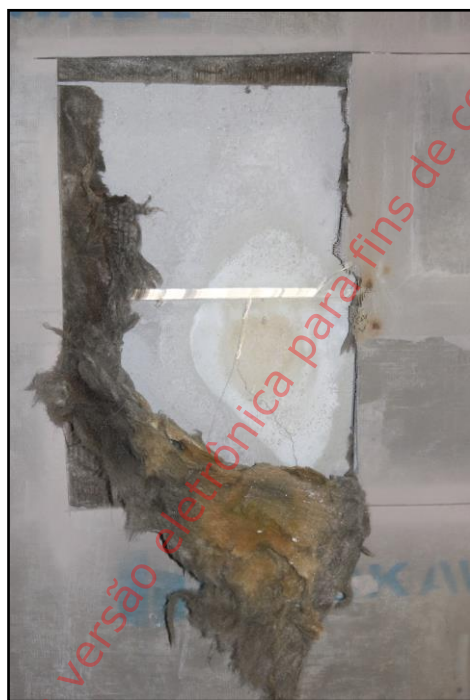
Foto 17: Abertura na placa posterior à que foi aplicada a chama. A lâ de rocha foi removida para verificação da placa na qual foi aplicada a chama.

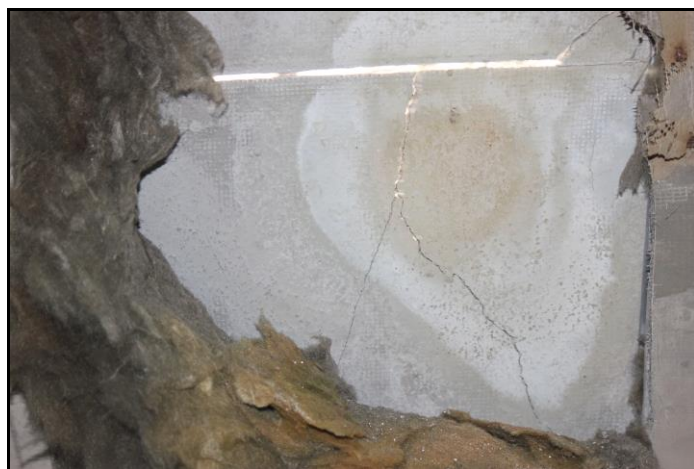
Foto 18: Detalhe da abertura que foi feita na placa. Foram verificadas manchas decorrentes do calor, bem como rachaduras de retração por choque térmico.

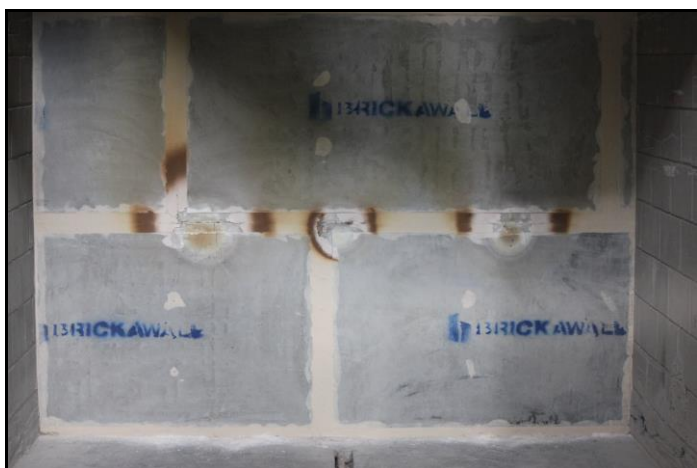
Foto 19: Parede da amostra 211.002/2014, com locais onde incidiu a chama.

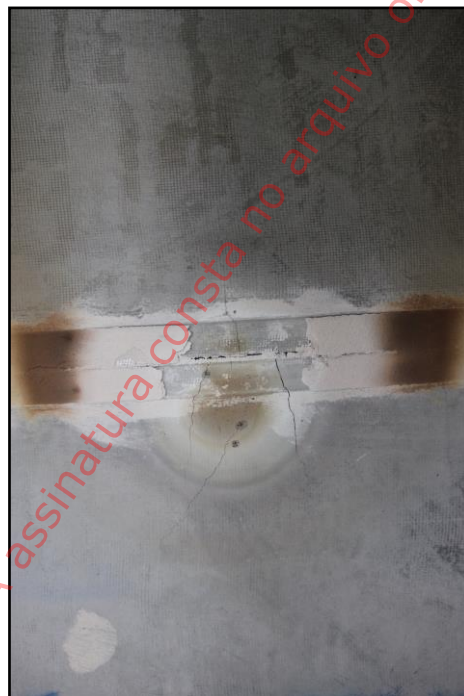
Foto 20: Detalhe de onde incidiu a chama, na amostra 211.002/2014. Podemos verificar rachaduras, decorrentes de retração por choque térmico, após a realização do ensaio.

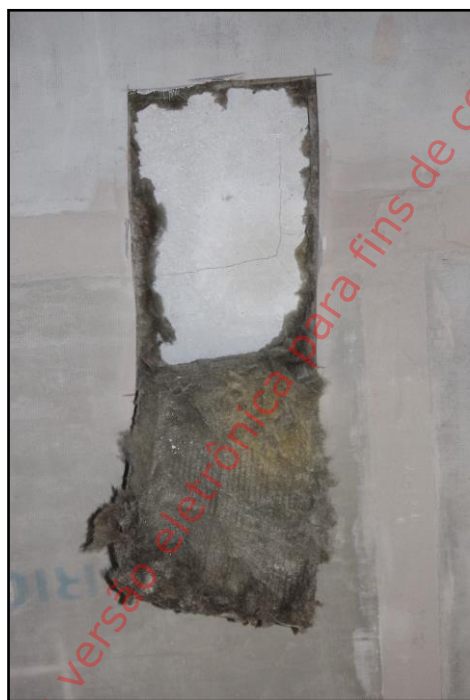
Foto 21: Abertura na placa posterior à que foi aplicada a chama. A lâ de rocha foi removida para verificação da placa na qual foi aplicada a chama.

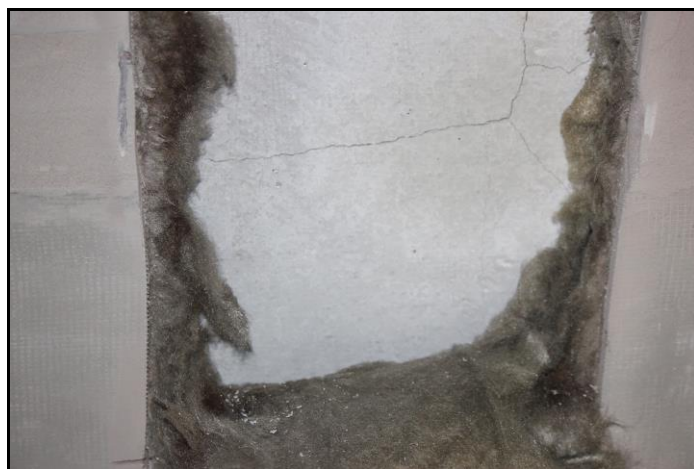
Foto 22: Detalhe da abertura que foi feita na placa. Foram verificadas rachaduras de retração por choque térmico.

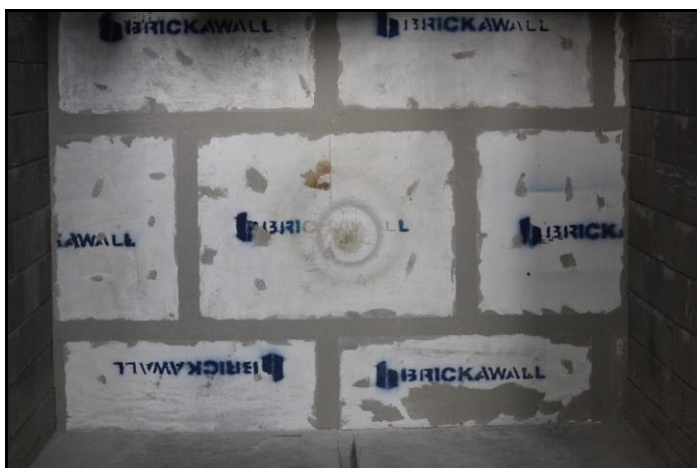
Foto 23: Parede da amostra 211.003/2014, com local onde incidiu a chama.

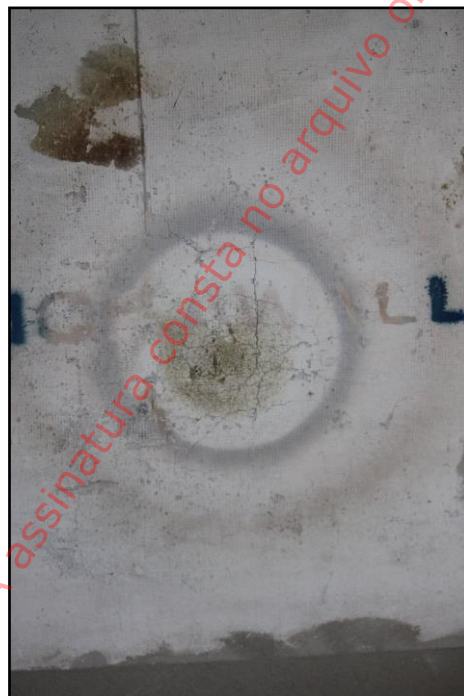
Foto 24: Detalhe de onde incidiu a chama, na amostra 211.003/2014. Podemos verificar fissuras superficiais, decorrentes do calor incidido na placa.

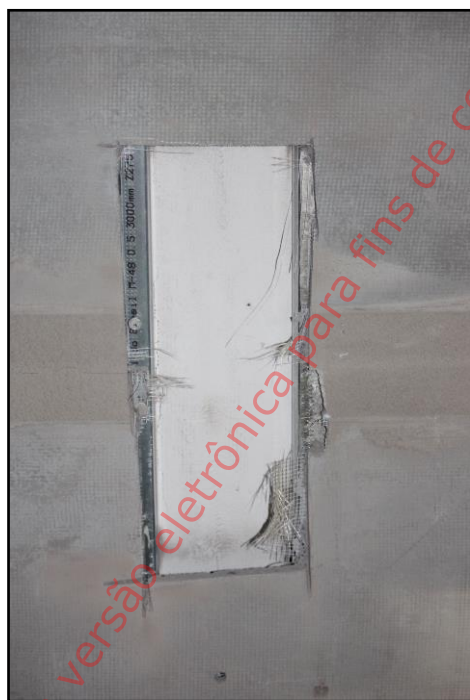
Foto 25: Abertura na placa posterior à que foi aplicada a chama. Não foram verificadas manchas nem fissuras em função do calor. As manchas observadas na parte inferior do corte são em função do pó gerado pela serra circular.

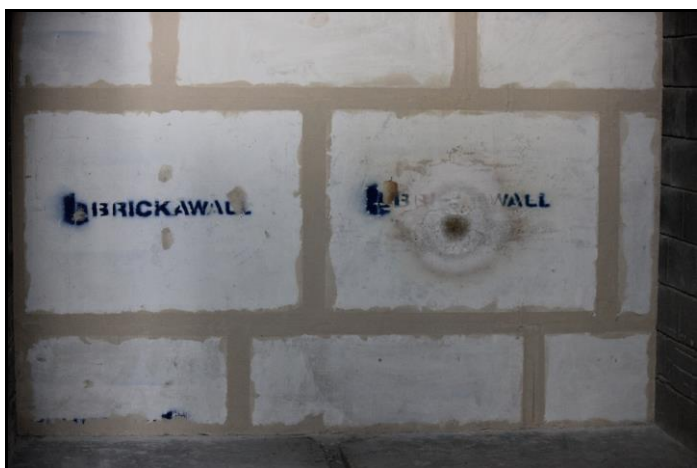
Foto 26: Parede da amostra 211.004/2014, com local onde incidiu a chama.

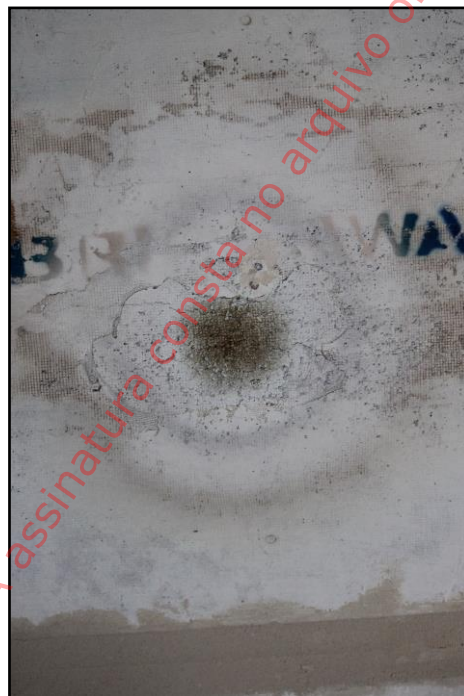
Foto 27: Detalhe de onde incidiu a chama, na amostra 211.004/2014. Podemos verificar fissuras superficiais, decorrentes do calor incidido na placa.

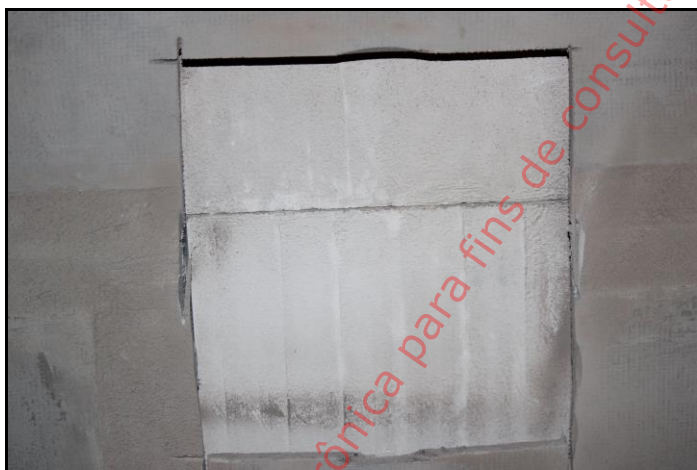
Foto 28: Abertura na placa posterior à que foi aplicada a chama. Não foram verificadas manchas nem fissuras em função do calor. As manchas observadas no contorno do corte são em função do pó gerado pela serra circular.
